PROTOKÓŁ NR PW-2021/04/38
Z OKRESOWEGO PRZEGLĄDU OBIEKTU BUDOWLANEGO
PRZEGLĄD ROCZNY

BUDYNEK MIESZKALNY

WARSZAWA UL. EGEJSKA 8

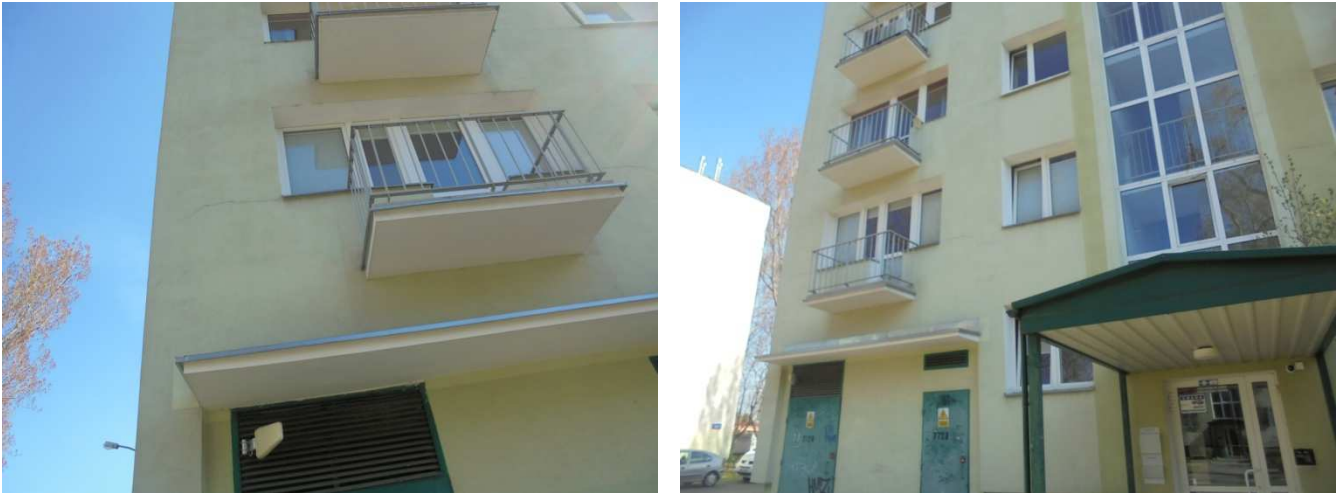
| Lp. | Element obiektu. Stan. | Opis. | Opis wady lub uszkodzenia, uwagi. | Zalecenia. | Stopień pilności |
|--|--|---|---|---|---|
| 1.1. | Tynki. S. zadowolający. | Tynk cienkowarstwowy. 1. | Rysy. | Naprawić rysy. | 3 |

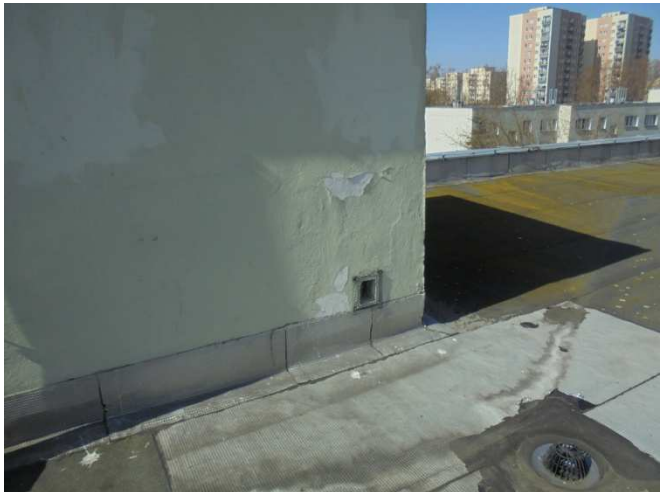
| Lp. | Element obiektu. Stan. | Opis. | Opis wady lub uszkodzenia, uwagi. | Zalecenia. | Stopień pilności |
|--|--|---|---|---|---|
| 1.2. | Ocieplenie ścian. S. zadowolający. | Ściany budynku ocieplone. Nadbudówka nieocieplona. 2. | Złuszczenia farby. | Odnówić powłoki malarskie. | 3 |

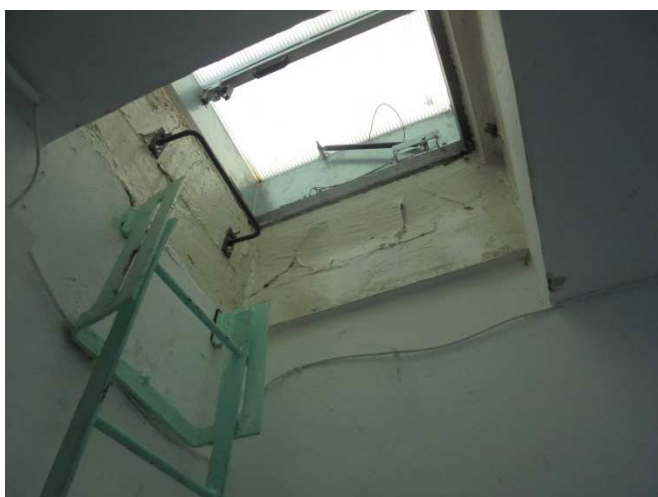
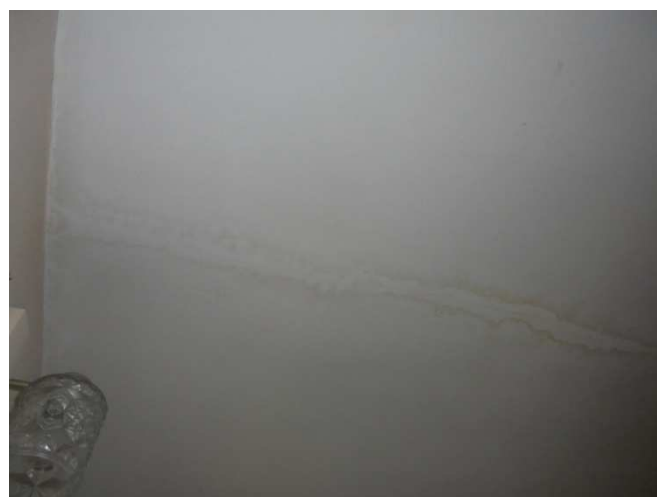
| Lp. | Element obiektu. Stan. | Opis. | Opis wady lub uszkodzenia, uwagi. | Zalecenia. | Stopień pilności |
|---|--|---|--|--|---|
| 2.5 | Wizualna ocena ścian i stropów. S. zadowolający. | <i>Tynkowane tynkiem cementowo – wapiennym, malowane farbą emulsyjną.</i> 3. | Drobne złuszczenia powłok malarskich przy wyłazie dachowym przy m. 69. Uwagi lokatora z m. 69 o zaciekanii mieszkania z dachu. Na dachu nie stwierdzono uszkodzenia powłoki. | Odnowić powłoki malarskie. Monitorować dach i strop podczas opadów i w przypadku zaciekania pilnie powiadomić administratora budynku. W celu szybkiej interwencji. | 3 |

| Lp. | Element obiektu. Stan. | Opis. | Opis wady lub uszkodzenia, uwagi. | Zalecenia. | Stopień pilności |
|--|---|--|--|---|---|
| 4.2 | Pokrycie dachowe. S. zadowolający. | <i>Papa termozgrzewalna.</i> 4. | Nie stwierdzono uszkodzenia powłok dachu w okolicy zaciekania. | Monitorować dach. | 3 |

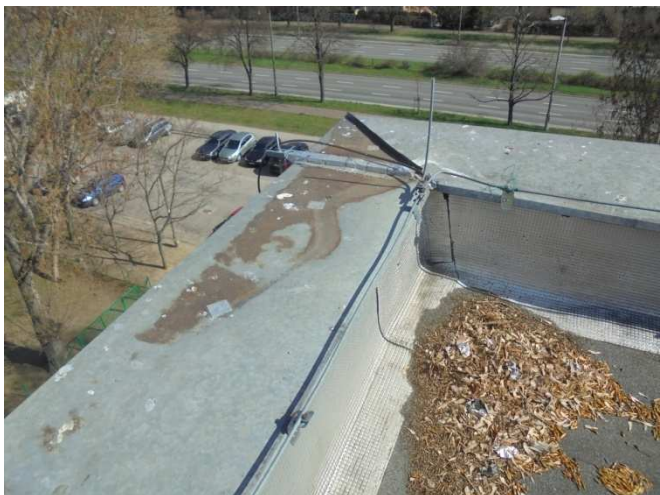
| Lp. | Element obiektu. Stan. | Opis. | Opis wady lub uszkodzenia, uwagi. | Zalecenia. | Stopień pilności |
|--|---|--|--|---|---|
| 4.3 | Obróbki blacharskie. S. zadowolający. | <i>Obróbki blacharskie z blachy stalowej płaskiej ocynkowanej.</i> 5. | Ślady korozji na obróbkach. | Oczyścić i pomalować. | 3 |

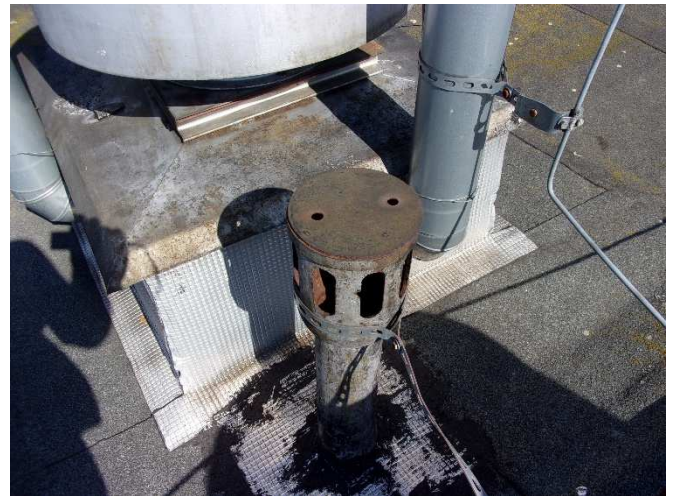
| 8.2 | Piony, poziomy i armatura (zawory burzowe, rewizje). S. zadowolający. | Z żeliwa i PCV. Wywiewki żeliwne. 1. | Dach – daszki niezamocowane do rury. | Zamocować. | 3 |
